# INSPEKTION STRUKTURIERTER, TRANSPARENTER KUNSTSTOFFPLATTEN

UNTERSCHIEDLICHE FEHLERARTEN OPTIMAL SICHTBAR MACHEN

Das von PROFACTOR entwickelte optische Prüfsystem überprüft strukturierte, transparente Kunststoffplatten auf Spritzgussfehler.

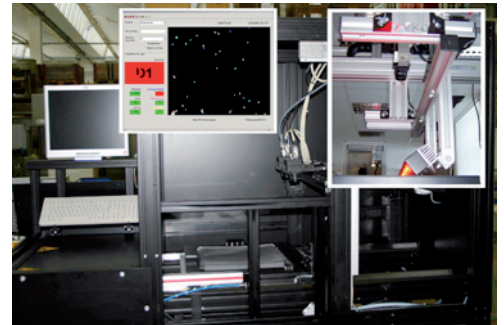
Halbautomatisches Inspektionssystem

Das halbautomatische visuelle Prüfsystem besteht aus einem Kamerasystem, LED-Beleuchtung, einem Industrie-PC sowie einer speziell für den Kunden entwickelten Prüfsoftware. Der Maschinenbau wurde vom Kunden selbst realisiert. Das System wird manuell beladen. Nach dem Prüfvorgang wird dem Bediener das Prüfergebnis – die Qualitätsklasse – entsprechend angezeigt.

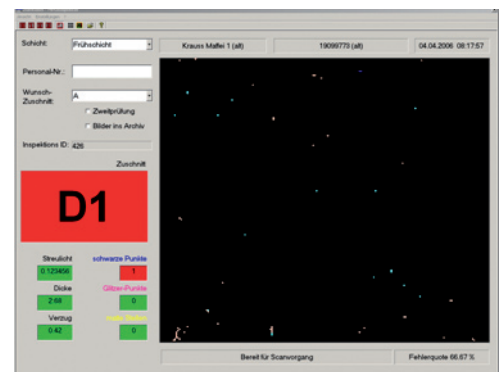
Visualisierung des Prüfergebnisses
